## Asbestentsorgung und Abbruch BG 42/43

| Bezeichnung der Baustelle | voestalpine Stahl<br>Abbruch BG 42/43 | Kontamination | Asbest (Krokydolith) |

### Ausgangslage

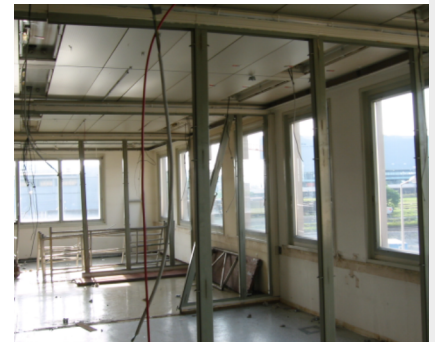
Zu Beginn wurde ein Teil des Zwischengebäudes abgebrochen und ein Lastenaufzug errichtet. Die Baustelle wurde mit Baustrom, Baustellenbeleuchtung und Brauchwasser versorgt. In weiterer Folge wurden sämtliche Kabelkanäle, Türen, Möbel, Teppiche, Fachbretter, Schranktüren, Leuchtstoffröhren, Heizkörper und selektive Zwischenwände im Weißbereich demontiert, nach unten transportiert und in bereitgestellte Container verladen.

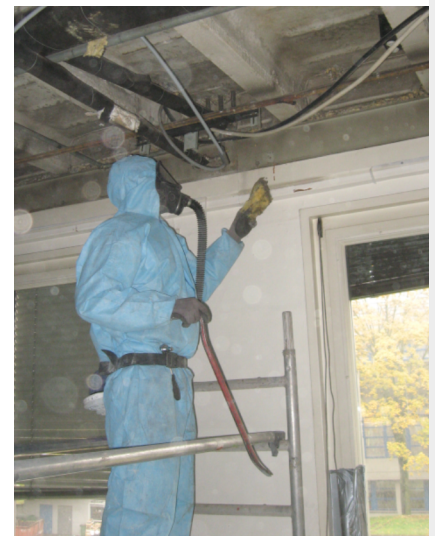
Das Gebäude wurde in mehrere vollkommen unabhängige Sanierungszonen mit Schleusen, Schwarz- und Weißbereichen unterteilt. Durch Unterdruckhaltung und der Verwendung von Filtern wurde ein Austreten von Asbestfasern verhindert. Die Arbeiter waren mit Schutzanzügen und Atemschutz ausgestattet. Nach Abbruch der Kastenwände und abgehängten Decken erfolgte die Entfernung des Spritzasbests von den Stahlträgern. Das Asbest wurde vor Ort mit Zement, Wasser und Härtemittel vermengt und somit in Form von Asbestzement gebunden. Es wurde schließlich in gekennzeichnete Säcke verpackt und über die Schleusen aus dem Schwarzbereich ausgefahren. Die Entsorgung erfolgte ordnungsgemäß auf Massenabfall- bzw. Baurestmassendeponien.

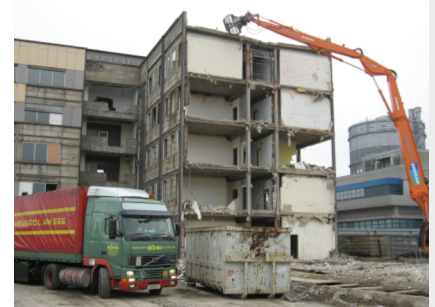
Nach der Feinreinigung, Luftmessung und Freigabe der Sanierungszonen durch die Bauaufsicht erfolgte mittels eines Abbruchbaggers der Rückbau des Gebäudes. Die Abbruchmaterialien konnten zu einem großen Teil einer stofflichen Verwertung - sowohl in AVE\*-Anlagen, als auch bei Fremdfirmen - zugeführt werden.
