## Sicherung Spattgrube Enns

| Eckdaten | | Durchführungszeitraum | Oktober 2013 bis Mai 2014 |
| Bezeichnung der Altlast | Altlast O48<br>Spattgrube Enns | Kontamination | Bauschutt, Gewerbe- und Industrieabfälle |
| Auftraggeber<br>Projektleitung | AVE* Österreich GmbH<br>ASPG | Sicherungsmethode | Funnel-and-Gate |

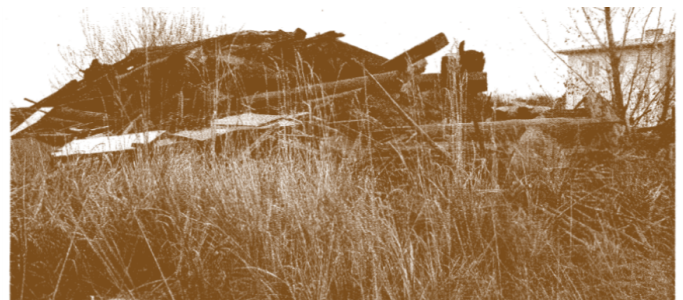
Auf dem Gebiet der Spattgrube, auf dem einst Müll abgelagert wurde, stehen heute Firmen und Häuser. Ein Teil liegt brach.
